## Ultraschall-Thermographie zur Risserkennung

Sehr feine Risse sind mit üblichen Inspektionssystemen nur sehr schwer zu erkennen. Liegen diese unter der Oberfläche ist das Auffinden überhaupt nicht möglich.

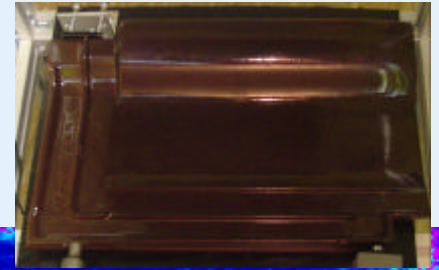
Bild des Ziegels mit einer CCD-Kamera

In den Abbildungen rechts ist ein Dachziegel einmal mit einer gewöhnlichen CCD-Kamera (oben) und zusätzlich mit einer Thermographiekamera (unten) nach der Ultraschallanregung dargestellt. Die beiden Risse sind im Thermographiebild deutlich zu erkennen, während im Bild oben keinerlei Risse zu erkennen sind.
